DALI-Gateway KNX plus

Update Tool

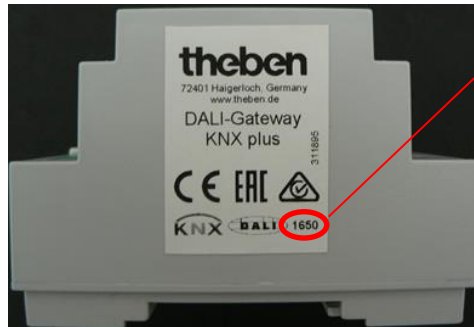
Information

Code Herstellungsdatum:

Firmware v3.1.x ab Code 1914
